Bebauungsplan

„Beethovenstraße/ Unterstraße“, 2. Änderung

ARTENSCHUTZRECHTLICHE PRÜFUNG NACH § 44 BNATSCHG

Dezember 2023

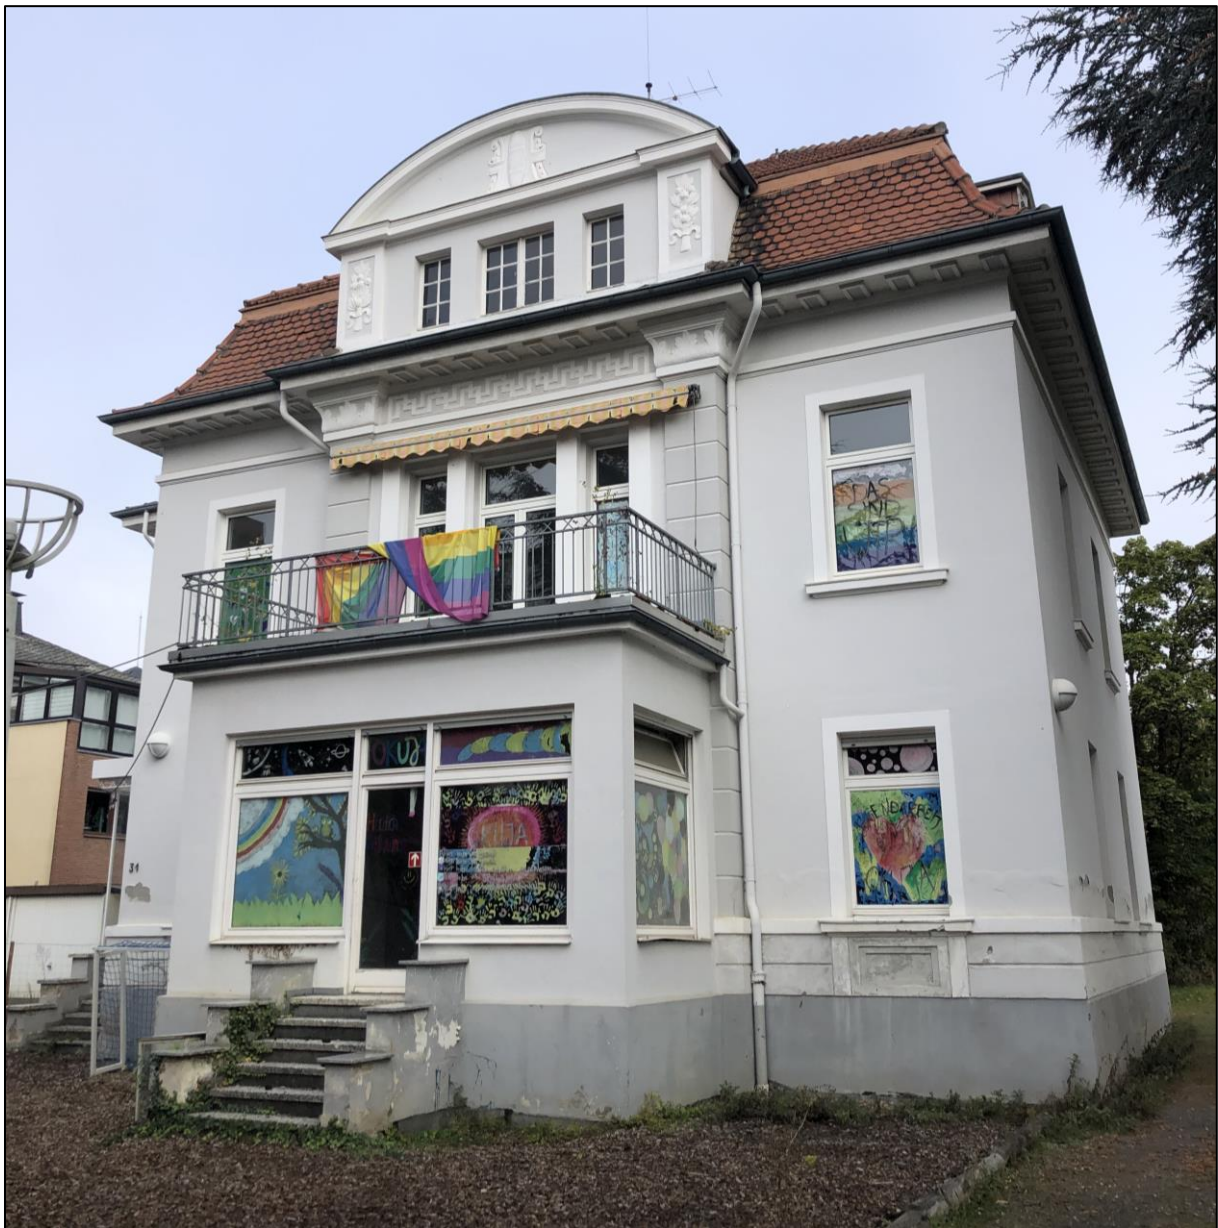
Abbildung 3: Südansicht des Hauptgebäudes

Äußerlich betrachtet befindet sich das freistehende Hauptgebäude in einem mittleren bis guten Zustand. Die Außenfassaden und die Bereiche der Dachtraufen weisen wenige altersbedingte Beschädigungen wie abblätternde Farbe und oberflächige Abtragungen sowie Risse im Putz auf (s. Abb. 4 und 5). Diese bleiben aufgrund ihrer geringen Größe und den fehlenden Hohlräumen dahinter von wildlebenden Tierarten ungenutzt. Sämtliche Türen und Fenster sind intakt und verfügen über bündig abschließende Gummilegierungen, sodass in diesen Bereichen ebenfalls keine Einstiegsmöglichkeiten vorhanden sind (s. Abb. 3).

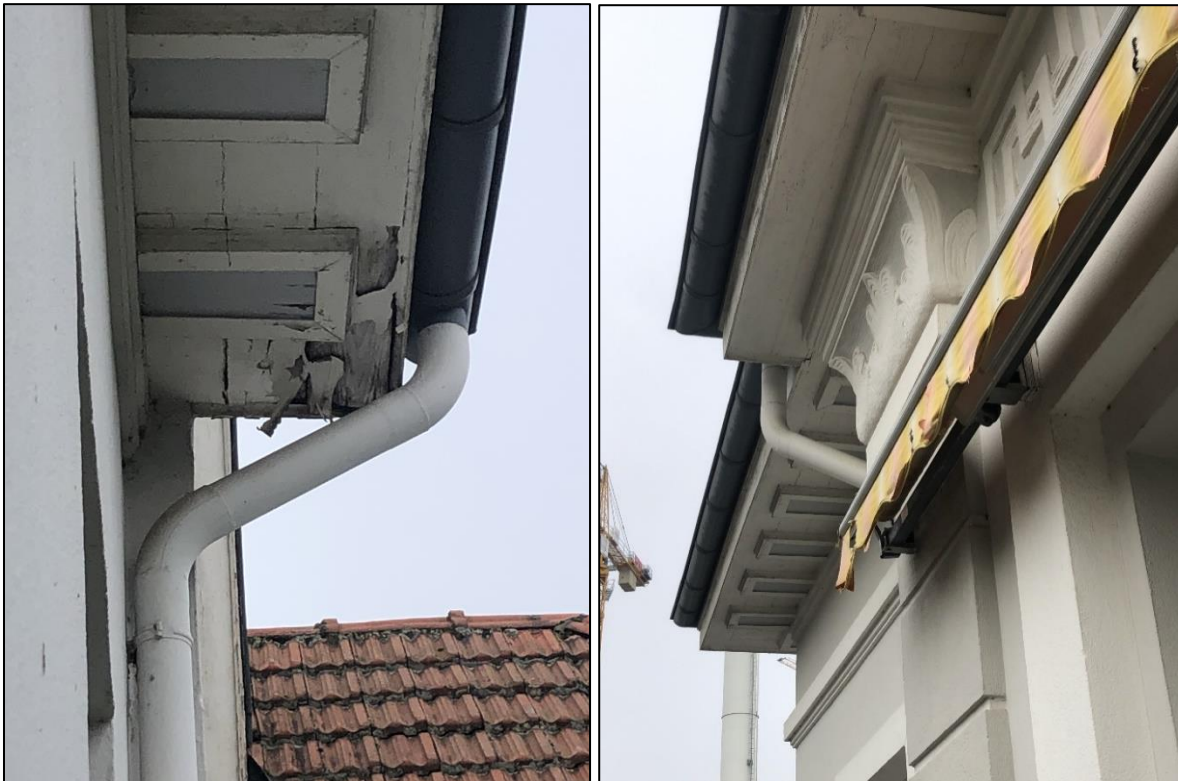
Abbildung 4: rechts: Traufenunterseite mit wenig Beschädigungen, links: abblätternde Farbe ohne ersichtliche Einstiegsmöglichkeiten zwischen Holzlatten

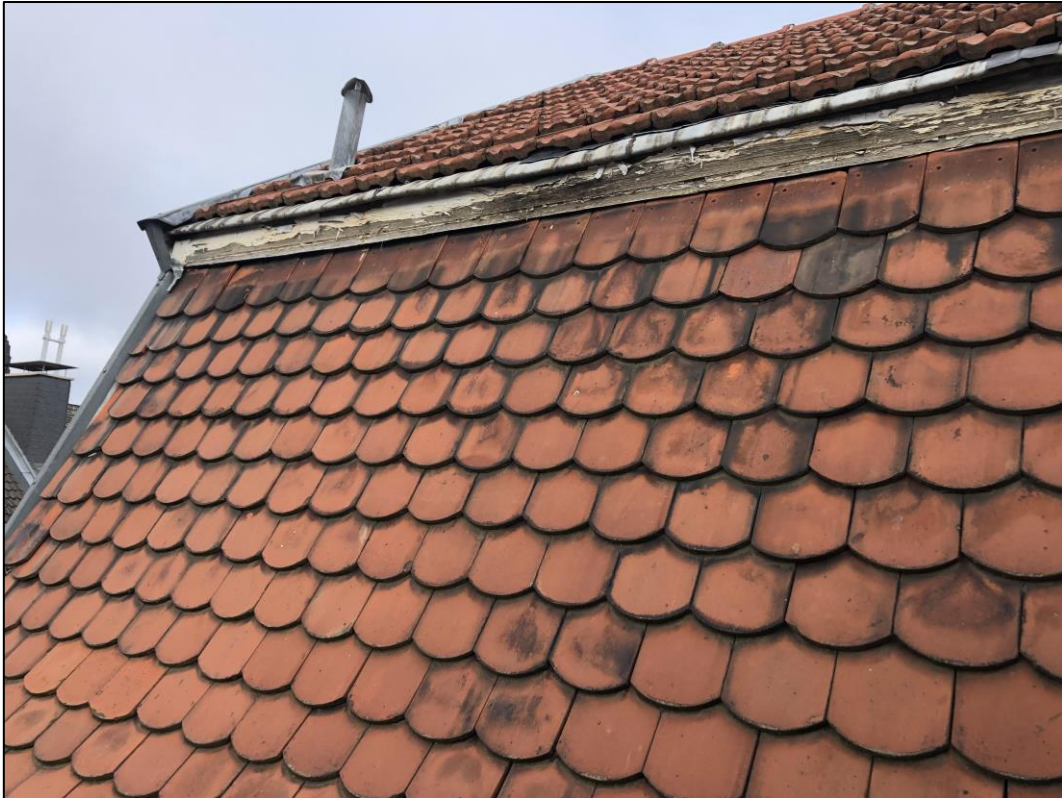
Das Dach des Hauptgebäudes ist intakt und vollständig mit Ziegeln gedeckt. An der westlichen Seite des Gebäudes befindet sich eine marode Stelle an der Holzvertäfelung des Dachortganges, sodass hier eine Spalte entsteht, die als Einflug für Fledermäuse oder als Einstieg für Kleinsäuger fungieren kann. Hinweise auf eine Besiedlung (Verfärbungen des Holzes durch Urin und Körperfettspuren, Kots Spuren, Federn, Nestbaumaterial, etc.) konnten weder auf der Außenseite des Durchganges noch auf der Innenseite im Dachboden gefunden werden (s. Abb. 6).

Abbildung 5: Westliche Dachseite mit maroder Holzleiste

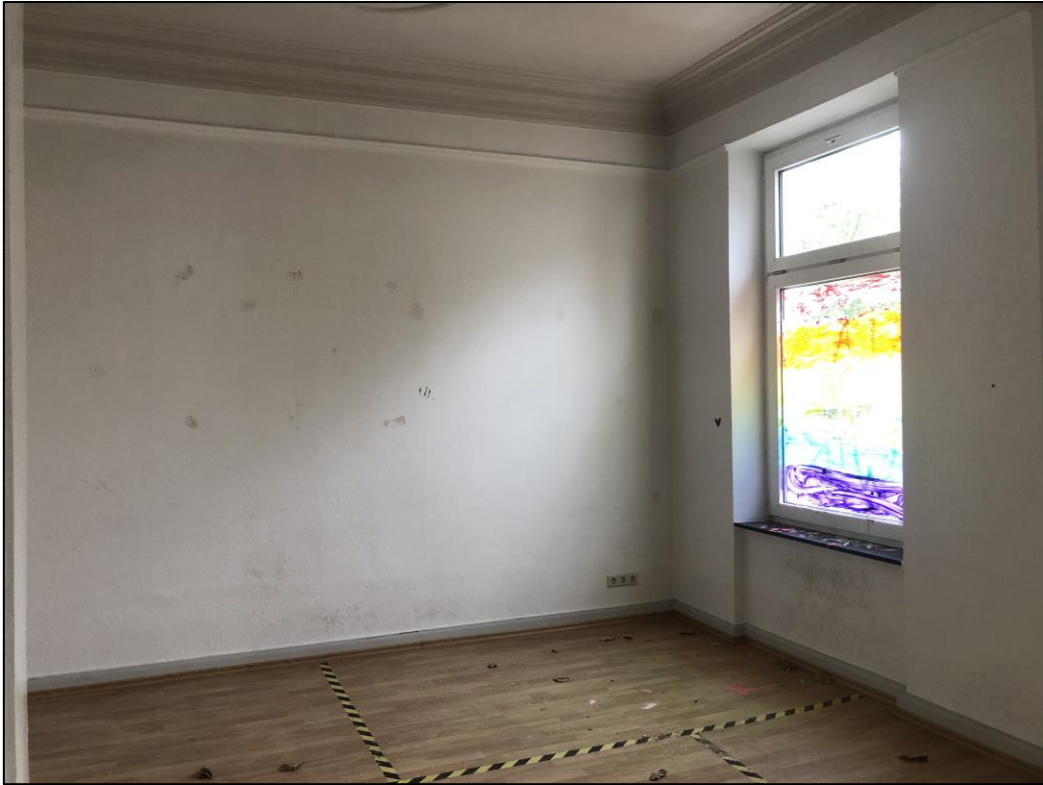
In dem ehemals wohnlich genutzten Räumen im Erdgeschoss und den beiden Obergeschossen des Hauptgebäudes befindet sich kein ausgeprägtes Habitatpotenzial für wildlebende Tierarten. Sämtliche Türen und Fenster schließen bündig mit ihren Rahmen und Legierungen ab, sodass Einstiegsmöglichkeiten in diesen Gebäudebereich auf dem direkten Weg für wildlebende Tierarten nicht möglich sind (s. Abb. 6). Der Einstieg in das Erd- oder die Obergeschosse des Gebäudes durch wildlebende Tierarten ist durch den Kellerbereich und durch Spalten im Dach und den dauerhaft geöffneten Dachbodenzugang möglich. Im Erdgeschoss sind die Wände und der Betonboden durch das Jahrhundert-Hochwasser im Juli 2021 stark beschädigt worden, sodass in diesem Geschoss beschränkt Versteckmöglichkeiten in Nischen oder Zwischenräumen vorhanden sind, die von wildlebenden Tieren genutzt werden könnten (s. Abb. 8). Im Rahmen der Potenzialkartierung wurden sämtliche Oberflächen, Rolladenkästen, Nischen und Zwischenräume in Wänden und Boden auf Hinweise (Federn, Nester, Gewölle, Kot, Verfärbungen durch Körperfettspuren, Kadaver, etc.) untersucht. Im Bereich der Dachbodentreppe im Obergeschoss wurde ein Totfund eines juvenilen Gartenschläfers und vereinzelte Kotspuren gefunden, die auf den Bilch zurückzuführen sind (s. Abb. 8). Weitere Hinweise auf aktuelle oder ehemalige Vorkommen von wildlebenden Tierarten wurden nicht gefunden.

Abbildung 6: Beispielhafte Darstellung eines Innenraumes im Obergeschoss ohne Habitatpotenzial für wildlebende Tierarten

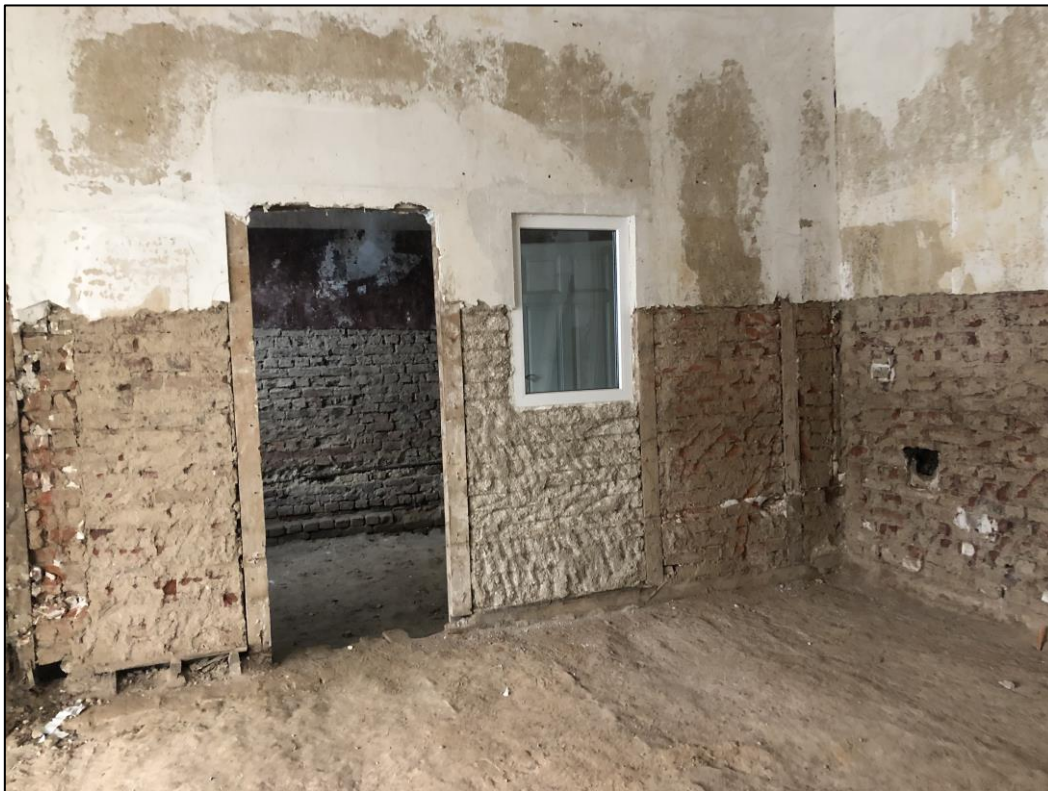
Abbildung 7: Erdgeschoss des Hauptgebäudes mit Beschädigungen

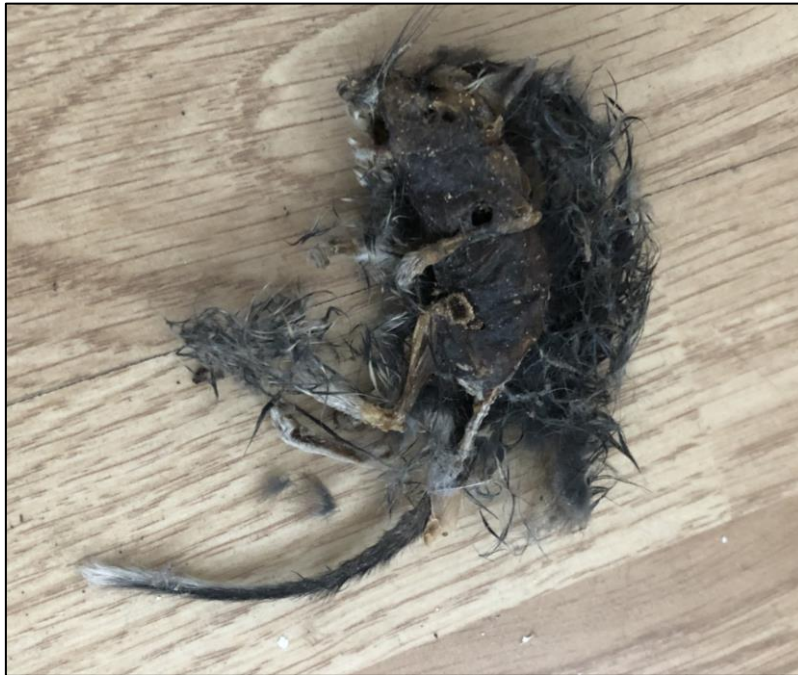
Abbildung 8: Totfund eines juvenilen Gartenschläfers

Der im Zuge der Gebäudekontrolle gefundene Totfund eines Gartenschläfers ist aufgrund seines Erscheinungsbildes und seiner Größe (Kopf-Rumpf-Länge 9 cm) einem juvenilen Tier zuzuordnen. Daraus schließt sich die Vermutung einer ehemaligen Nutzung des leerstehenden

Hauptgebäudes als Fortpflanzungsstätte des Gartenschläfers. Zur Vermeidung von Verbotsstatbeständen ist die in Kapitel 7 beschriebene Ausgleich- bzw. Vermeidungsmaßnahme anzuwenden.

Aufgrund des vorhandenen Habitatpotenzials für Tagesquartiere von Fledermäusen und einer Eignung als Winterquartier einiger Gebäudebereiche sowie des nicht ausschließbaren Winterhabitats des Gartenschläfers ist eine zwischenzeitliche Besiedlung der Gebäude unmittelbar vor dem Abriss im Rahmen einer Gebäudebegehung durch einen Fachkundigen auszuschließen.

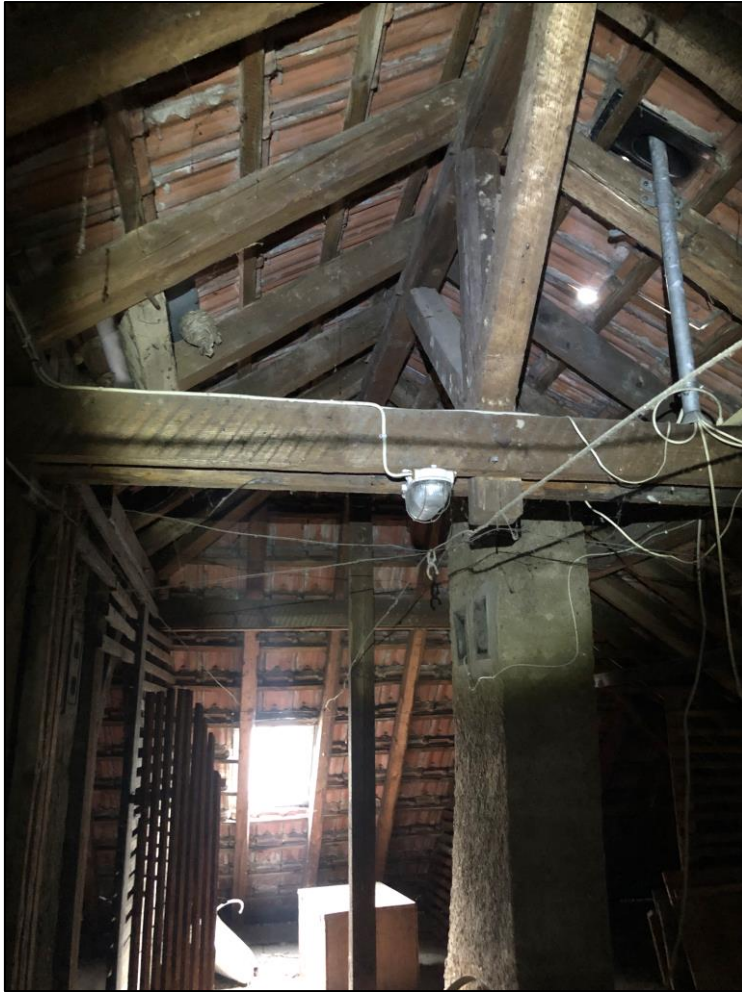
Der Dachboden des Hauptgebäudes wurde als Lagerraum genutzt. Er setzt sich aus einer mit Ziegeln bedeckten Holzkonstruktion zusammen, welche über keine Dämmung verfügt. Der Boden ist mit Holzdielen gedeckt (s. Abb. 9).

Im Zuge der Gebäudekontrolle wurden sämtliche Dachbodenbereiche, die Balken der Dachkonstruktion, die Holzböden, Nischen und Einflugsmöglichkeiten zwischen Ziegeln auf Hinweise einer aktuellen oder ehemaligen Besiedlung durch wildlebende Tierarten kontrolliert. In einigen Bereichen befanden sich Kotpuren, die von Hausmäusen oder kleineren Bilcharten wie dem Gartenschläfer zuzuordnen waren. Weitere Hinweise, insbesondere auf ein Vorkommen von Fledermäusen (Fledermauskot, Verfärbungen des Holzes durch Körperfett oder Urin, fledermausspezifische Fraßreste) oder Hinweise auf die Nutzung des Dachbodens durch Vögel (eingetragenes Nistmaterial, Federn, Gewölle, etc.) konnten nicht gefunden werden. Ein Vorkommen von Fledermauswochenstuben und Winterquartieren kann somit im Bereich des Dachbodens ausgeschlossen werden. Die Nutzung des Dachbodens als Tages- oder Zwischenquartier während der herbstlichen Schwarmperiode oder im Sommer durch einzelne männliche Tiere kann nicht ausgeschlossen werden.

Abbildung 9: Dachboden mit Holzkonstruktion und ungedämmter Ziegeleindeckung

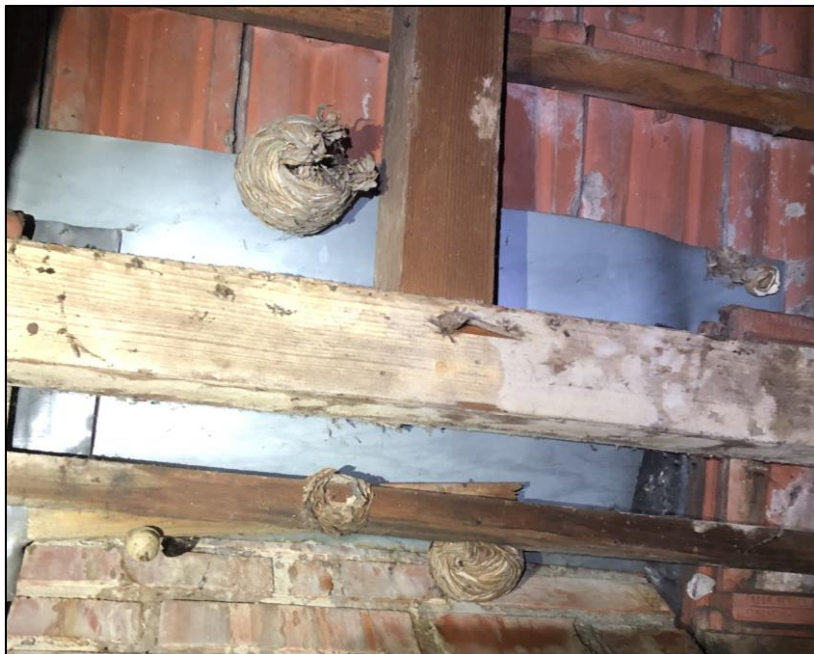
Abbildung 10: verlassene Wespennester

Während der Potenzialkartierung wurden zahlreiche verlassene Wespennester im Dachbodenbereich gefunden. Anhand der Nesteigenschaften können die gebauten Nester der Deutschen Wespe (*Vespula germanica*) oder der Gemeinen Wespe (*Vespula vulgaris*) zugeordnet werden, welche nicht als planungsrelevante Arten gelten (s. Abb. 10). Die Arten bauen in jedem Frühjahr neue Nester. Weitere Hinweise (Kadaver, Losung/ Schmelz, Federn, Nester, Gewölle, etc.) auf Vorkommen von Vögeln, Kleinsäugetern oder anderen wildlebenden Tierarten ergaben sich im Bereich der Dachböden nicht.

Auf dem Dachboden des Hauptgebäudes befanden sich zum Zeitpunkt der Potenzialkartierung verlassene Wespennester. Da die Tiere ihre Nester einjährig verwenden und diese im Folgejahr nicht durch die neuen Jungköniginnen wiederbesiedelt werden sowie im Umkreis zahlreiche geschützte Nestbaumöglichkeiten vorhanden sind, ist eine weitere Betrachtung der Tiere bei Einhaltung der Abrisszeitenregelung (siehe Kapitel 7) nicht erforderlich.

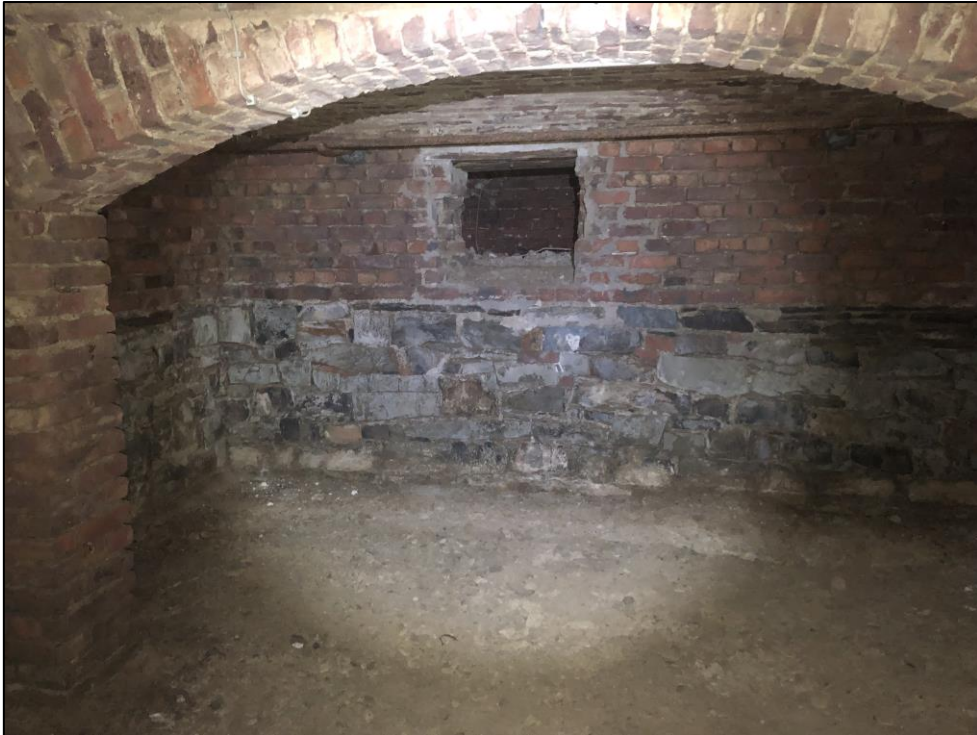
Der Keller besteht aus einem Flur, der drei Räume und einen weiteren, höhergelegenen raumähnlichen Hohlraum miteinander verbindet (s. Abb. 11 und 13). Die Erschließung des Kellers erfolgt ausschließlich über eine verschließbare Holztür im Inneren des Gebäudes. Die vier Kellerfenster sind allesamt aufgrund nicht mehr vorhandener oder beschädigter Glasscheiben geöffnet und bieten somit eine Erschließungsmöglichkeit für Vögel, Fledermäuse oder weitere Tiere. Das Gemäuer des Kellers besteht aus alten Backsteinen, deren Fugen in großen Bereichen fehlen und somit Zwischenräume und Nischen entstehen, die von Fledermäusen als Tages-, Zwischenquartiere und als Überwinterungsstätte genutzt werden können.

Abbildung 11: Beispiel eines Kellerraumes mit sich anschließender höhergelegenen Raumebene

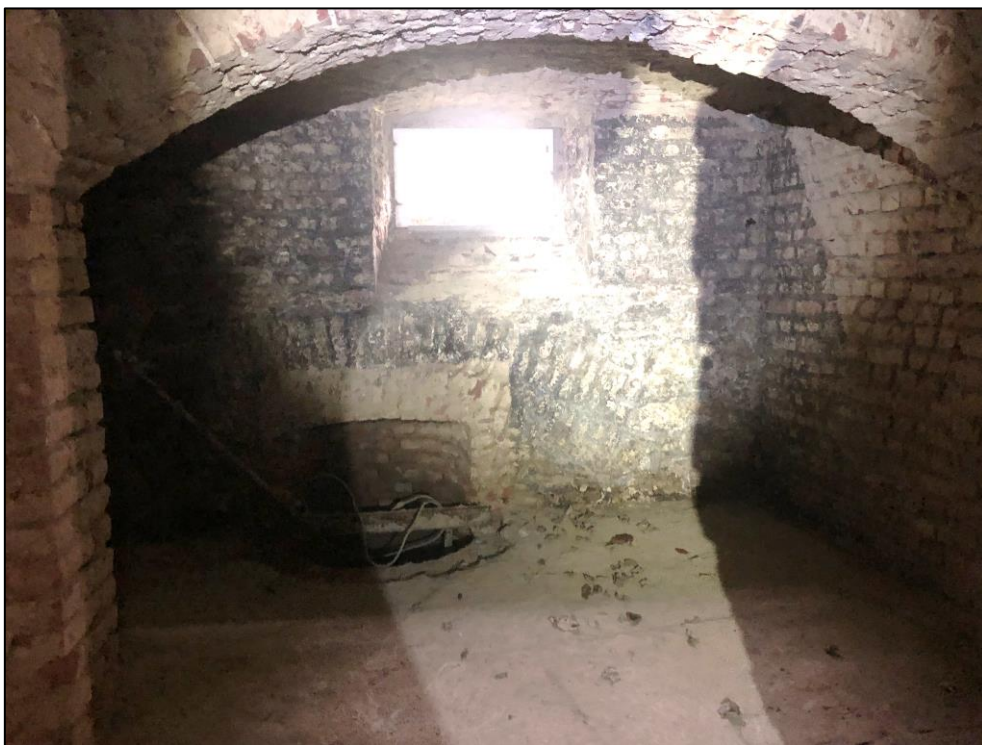
Aufgrund eines alten, offenstehenden Brunnens innerhalb des Kellers sowie aufgrund von tropfenden, rostigen Wasserleitungen besteht eine hohe Luftfeuchtigkeit innerhalb des Kellers (s. Abb. 12 und 14). Zusammen mit den verschiedenen Ebenen der Kellerräume und der daraus resultierenden unterschiedlichen mikroklimatischen Bedingungen zeichnet sich der gesamte Kellerbereich mit einem hohen Habitatpotenzial zur Überwinterung für Fledermäuse, insbesondere für die gebäudebewohnenden Arten Großes Mausohr (*Myotis myotis*), Graues Langohr (*Plecotus austriacus*) und der ubiquitär verbreiteten Zwergfledermaus (*Pipistrellus pipistrellus*) aus.

Abbildung 12: Beispiel eines Kellerraumes mit offener Brunnenanlage

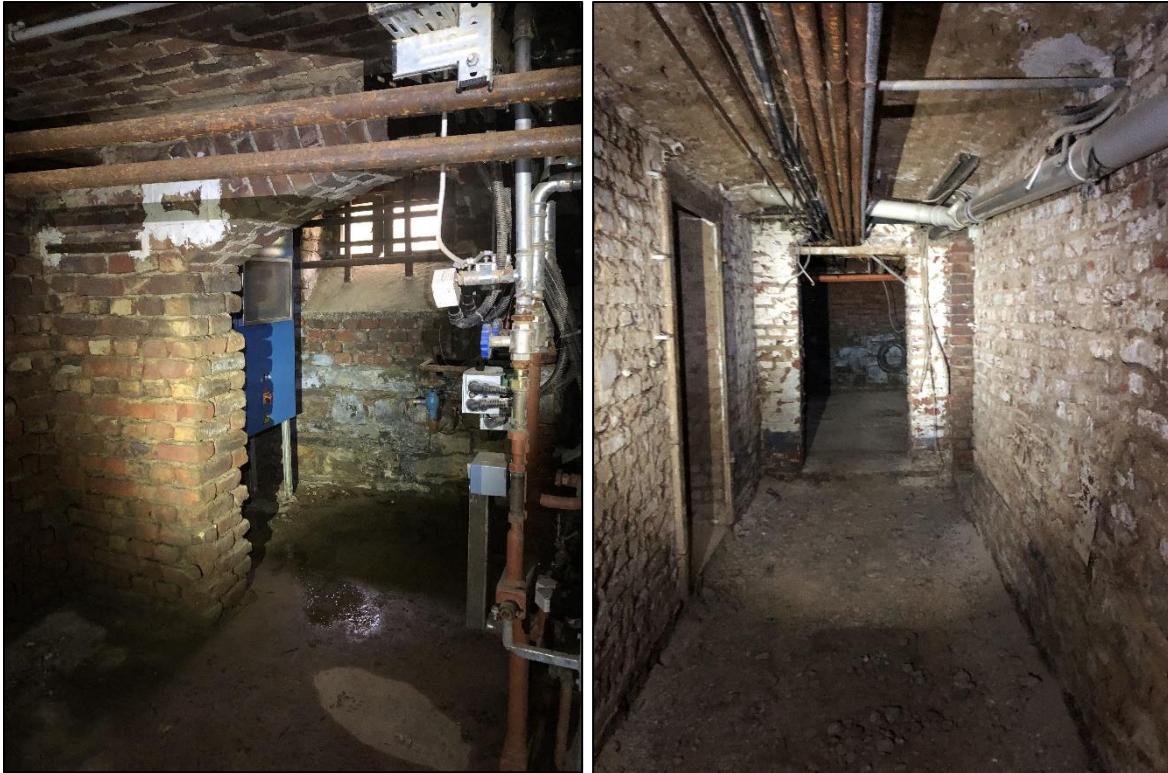
Abbildung 14: Hoher Feuchtigkeitsanteil und beschädigte Wasserleitungen **Abbildung 13: Flur des Kellers**

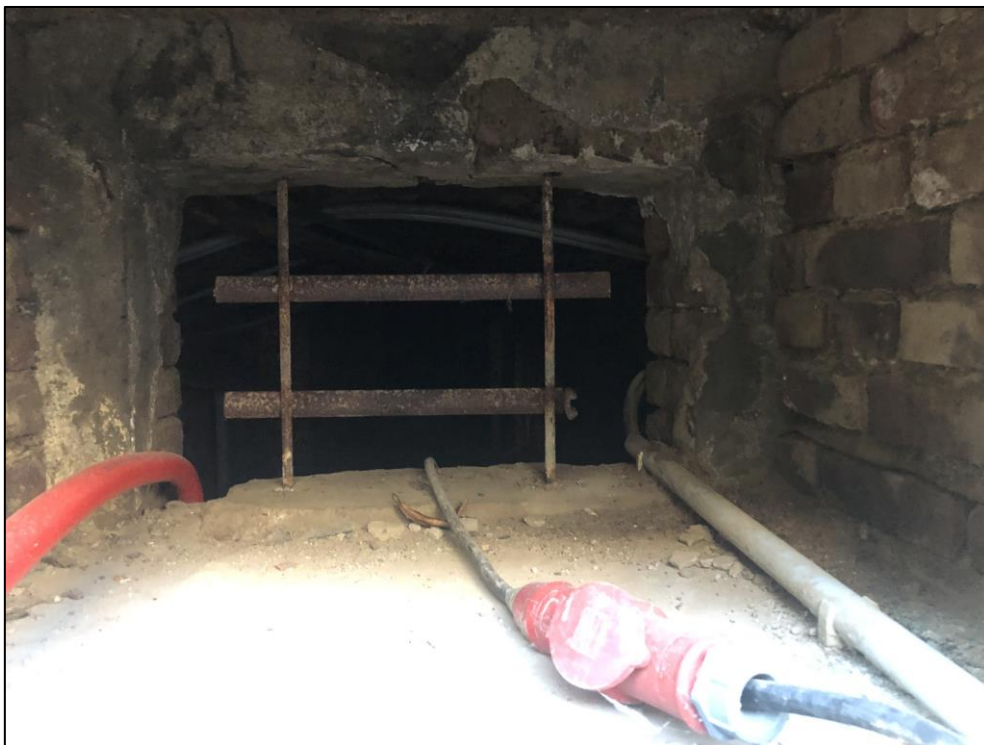
Abbildung 15: Beispiel einer in den Keller führenden Öffnung

Zur Vermeidung einer zwischenzeitlichen Besiedlung der Gebäudebereiche bis zum Abrisszeitpunkt durch Fledermäuse und andere Kleinsäuger und eines potenziell damit einhergehenden Tötungstatbestandes sind sämtliche Einflug- bzw. Einstiegsmöglichkeiten (offene Fenster des Kellers am Hauptgebäude, beschädigte Fenster- und Dachbereiche an der Südseite des Nebengebäudes) zu verschließen. Die Einflugmöglichkeiten sollen bis zum Zeitpunkt des Abrisses verschlossen bleiben, um eine zwischenzeitliche Besiedlung vermeiden zu können.

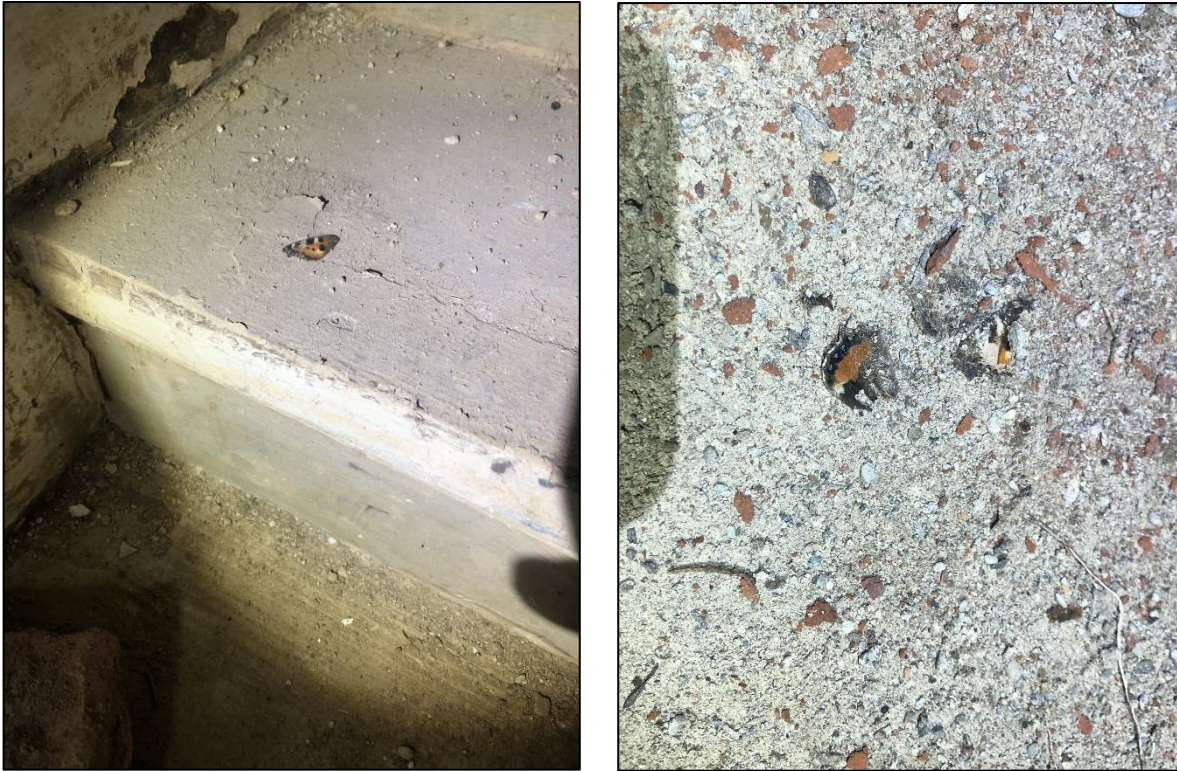
Abbildung 16: Falterflügel und Guano deutet auf Fledermaus-Fraßplätze hin

Im Rahmen der Potenzialkartierung wurden in dem Kellerbereich des Hauptgebäudes und im Bereich des Dachbodens des Nebengebäudes Hinweise auf Fraß- und Ruheplätze von Fledermäusen festgestellt. Aufgrund des in diesen Gebäudebereichen vorhandenen Habitatpotenzials (warm-feuchtes Mikroklima durch Backsteinkeller mit teilweise Gewölben und verschiedenen Höhenebenen im Hauptgebäude und Hohlräume in Gipssteinwand im Nebengebäude) ist eine ehemalige oder/und aktuelle Nutzung dieser Gebäudebereiche als Winterquartiere und als Tages- und Zwischenquartiere für Fledermäuse nicht auszuschließen. Um eine Tötung von überwinterten Fledermäusen und die Zerstörung von Ruhe- und Fortpflanzungshabitaten gemäß §44 BNatSchG vermeiden zu können, wurden weitere Erfassungen durchgeführt sowie die in Kapitel 7 dargestellten Vermeidungs- und Ausgleichsmaßnahmen erarbeitet.

Für den Ersatz der potenziell verloren gehenden Quartiere sind vor Beginn des Abrisses mindestens 2 frostharte, großräumige (auch für große Arten nutzbare) künstliche Quartiere langfristig bereitzustellen. Um ihre Funktion innerhalb derselben Population zu erfüllen, müssen die Quartiere in unmittelbarer Nähe zum Plangebiet angebracht werden. Empfohlen werden die Quartierkästen der Firma Schwegler des Typs 1FW, welche aufgrund der Isolierung und des großräumigen Doppelwandsystems sowohl als Überwinterungsquartier mit Koloniebildung als auch für Wochenstuben im Sommer und als Spaltenquartiere für Einzeltiere dienen können.

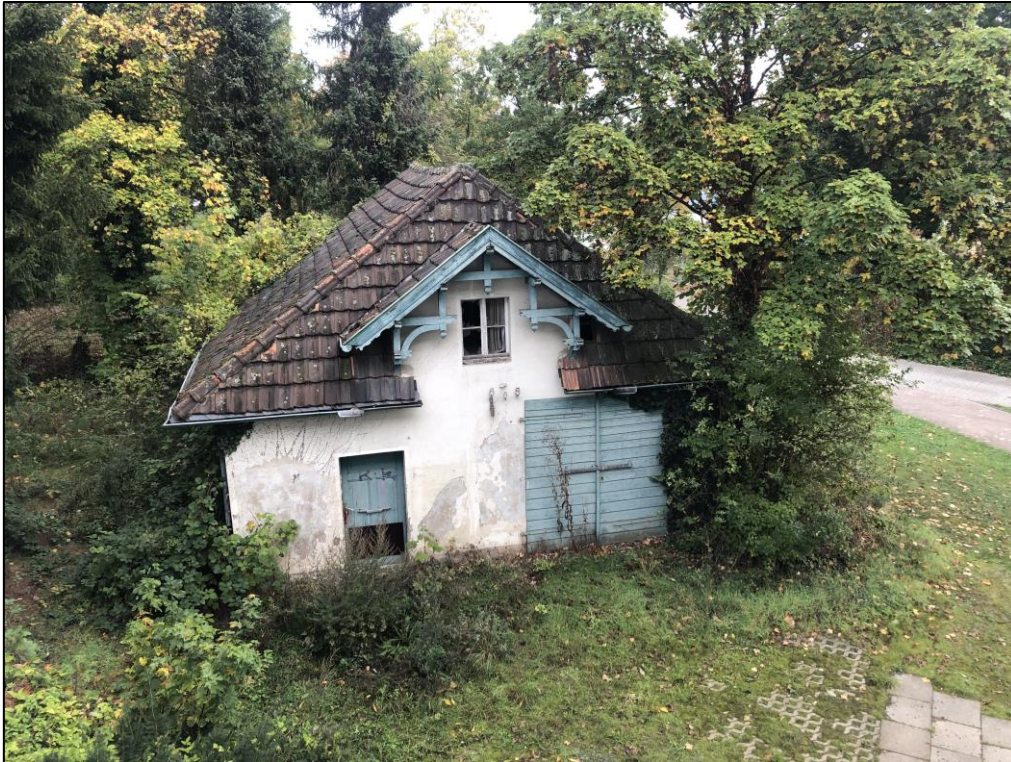
Das Nebengebäude im Norden des Plangebietes ist ein kleines Gebäude mit quadratischem Grundriss, welches freistehend und von Gehölzen und Sträuchern umstanden ist. Zu allen Seiten, mit Ausnahme der Südseite, ist das Gebäude mit rankenden Pflanzen wie Gemeinem Efeu (*Hedera helix*), Gewöhnlicher Waldrebe (*Clematis vitalba*) und Rundblättrigem Baumwürger (*Celastrus orbiculatus*) bewachsen (s. Abb. 17 und 18). Es befindet sich allgemein in einem baufälligen Zustand. Das Dach ist einseitig durch in die Holzbalken gezogene Feuchtigkeit einsturzgefährdet. Die Außenfassade des verputzten Mauerwerks ist nur oberflächlich beschädigt. Hier befinden sich keine Risse und Spalten, die als Einstiegsmöglichkeiten für wildlebende Tierarten fungieren können. Die hölzerne Verkleidung unterhalb der Dachtraufe ist intakt und zeigt keine Beschädigungen oder Hohlräume, die ein Habitatpotenzial für wildlebende Tierarten aufzeigen. Die Außenfassade mitsamt der rankenden Pflanzstrukturen sowie der Dachbereich und die Fenster wurden sorgfältig auf Hinweise auf ehemalige oder aktuelle Besiedlungen von wildlebenden Tierarten abgesucht. Mit Ausnahme eines verlassenen Vogelnestes außenseits des Dachbodenfensters, welches vermutlich dem Hausrotschwanz zuzuordnen ist, wurden keine weiteren Hinweise (weitere Nester, Federn, Fraßreste, Kot, Gewölle, Verfärbungen an der Fassade oder am Holz durch Körperfettspuren, etc.) gefunden.

Abbildung 17: Südansicht des Nebengebäudes

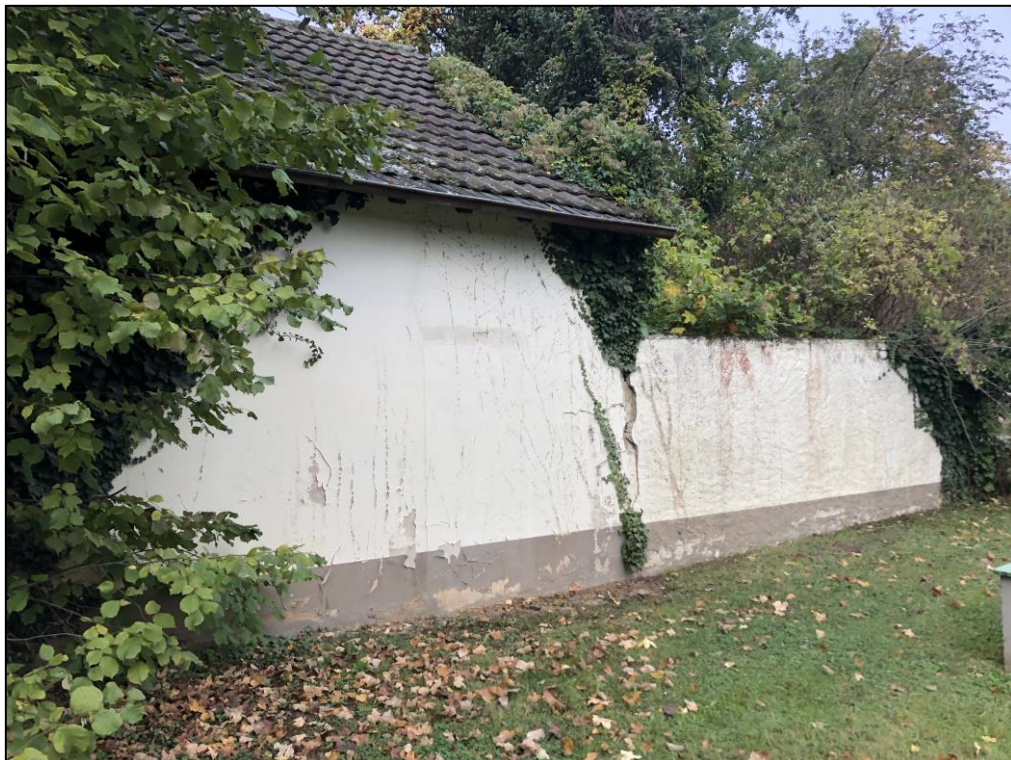
Abbildung 18: Ostseite des Nebengebäudes mit rankendem Bewuchs

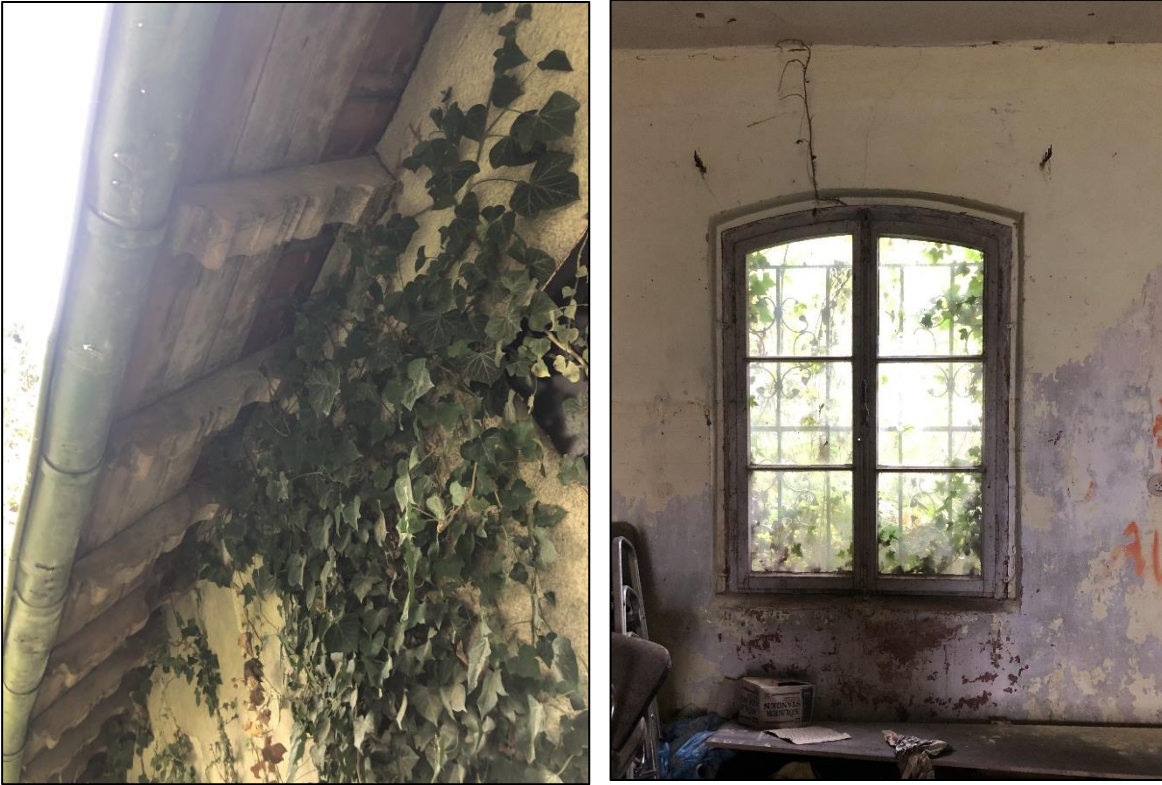
Der über ein breites Holztor zugängliche Raum (Raum 1) verfügt über ein Fenster an der gegenüberliegenden Wand, welches intakt ist und bündig mit seinem Rahmen abschließt (s. Abb. 19). Das Zugangstor, das Gemäuer und der Boden sind ebenfalls intakt und weisen keine Beschädigungen, Spalten oder Nischenöffnungen auf, welche als Einstiegsmöglichkeit von wildlebenden Arten genutzt werden könnten. Die Decke des Raumes ist aufgrund der hohen Feuchtigkeit stark beschädigt. Der Oberflächenputz und das Material zwischen den senkrechten Holzbrettern fehlen in manchen Bereichen. Aufgrund der fehlenden Einstiegsmöglichkeiten bleibt diese Struktur von planungsrelevanten Tierarten ungenutzt. Im Rahmen der Potenzialkartierung wurden keine Hinweise (Federn, Nester, Gewölle, Kot, Verfärbungen durch Körperfettspuren, Kadaver, etc.) auf eine ehemalige oder aktuelle Besiedlung durch wildlebende Tierarten in diesem Raum gefunden.

Abbildung 19: Links: Dachtraufe mit Efeubewuchs, rechts: dichtes Fenster in Raum 1

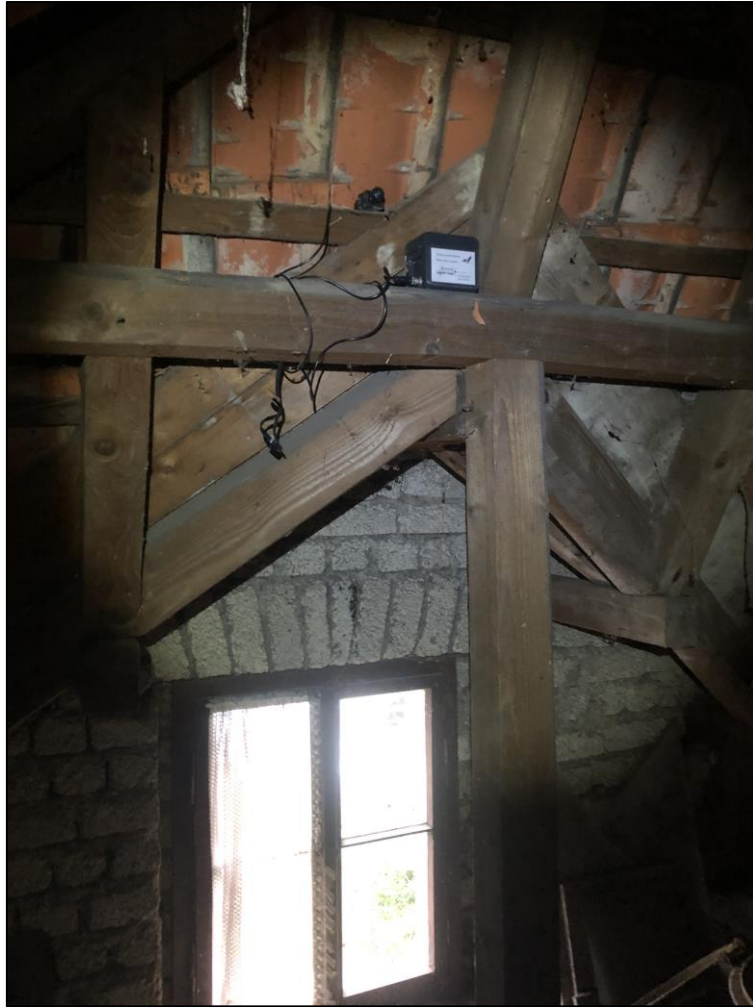
Die Mikrofone wurden in einer Höhe von ca. 2 m innerhalb der winterquartiertauglichen Gebäudeinnenbereiche angebracht. Zwei Hochboxen wurden in dem Keller des Hauptgebäudes positioniert, davon eine im Durchflugbereich nahe der Einflugöffnung (dauerhaft geöffnetes Fenster) und eine in einem Hinterraum des Kellers. Im Nebengebäude wurden zwei Horchboxen im Dachbodenbereich des Gebäudes platziert, davon eine nahe des Einflugbereiches (scheibenloses Fenster) und eine auf der gegenüberliegenden Seite des Dachbodens hinter einem Dachbalken. Auf diese Weise können Rufaufnahmen von jagenden Fledermäusen von den Rufen von sich innerhalb der Gebäude aufhaltenden Tieren bestmöglich unterschieden werden. Wenn die aufgezeichneten Rufe lediglich von der nahe des Einflugbereiches positionierten Horchbox erfasst werden, nicht aber von der weiter entfernten, zentral im Dachbodenbereich stehenden Horchbox aufgezeichnet werden, kann von einem außerhalb des Gebäudes fliegenden Tier ausgegangen werden.

Abbildung 20: Horchbox im Einflugsbereich des Nebengebäudes
