**DIREKTION
LANDESARCHÄOLOGIE**
Außenstelle Koblenz

Aktivitätsnummer	2025_0128
Mein Aktenzeichen	
Gemarkung	Bad Neuenahr-Ahrweiler
Projekt	Außengebietsentwässerung Heimersheim
Kategorie	Prospektion: Geophysik_Auswertung
BLP-ID	7510 (BLP-ID-NFG 7047)
Ausführende Fachfirma

Sachstandsbericht

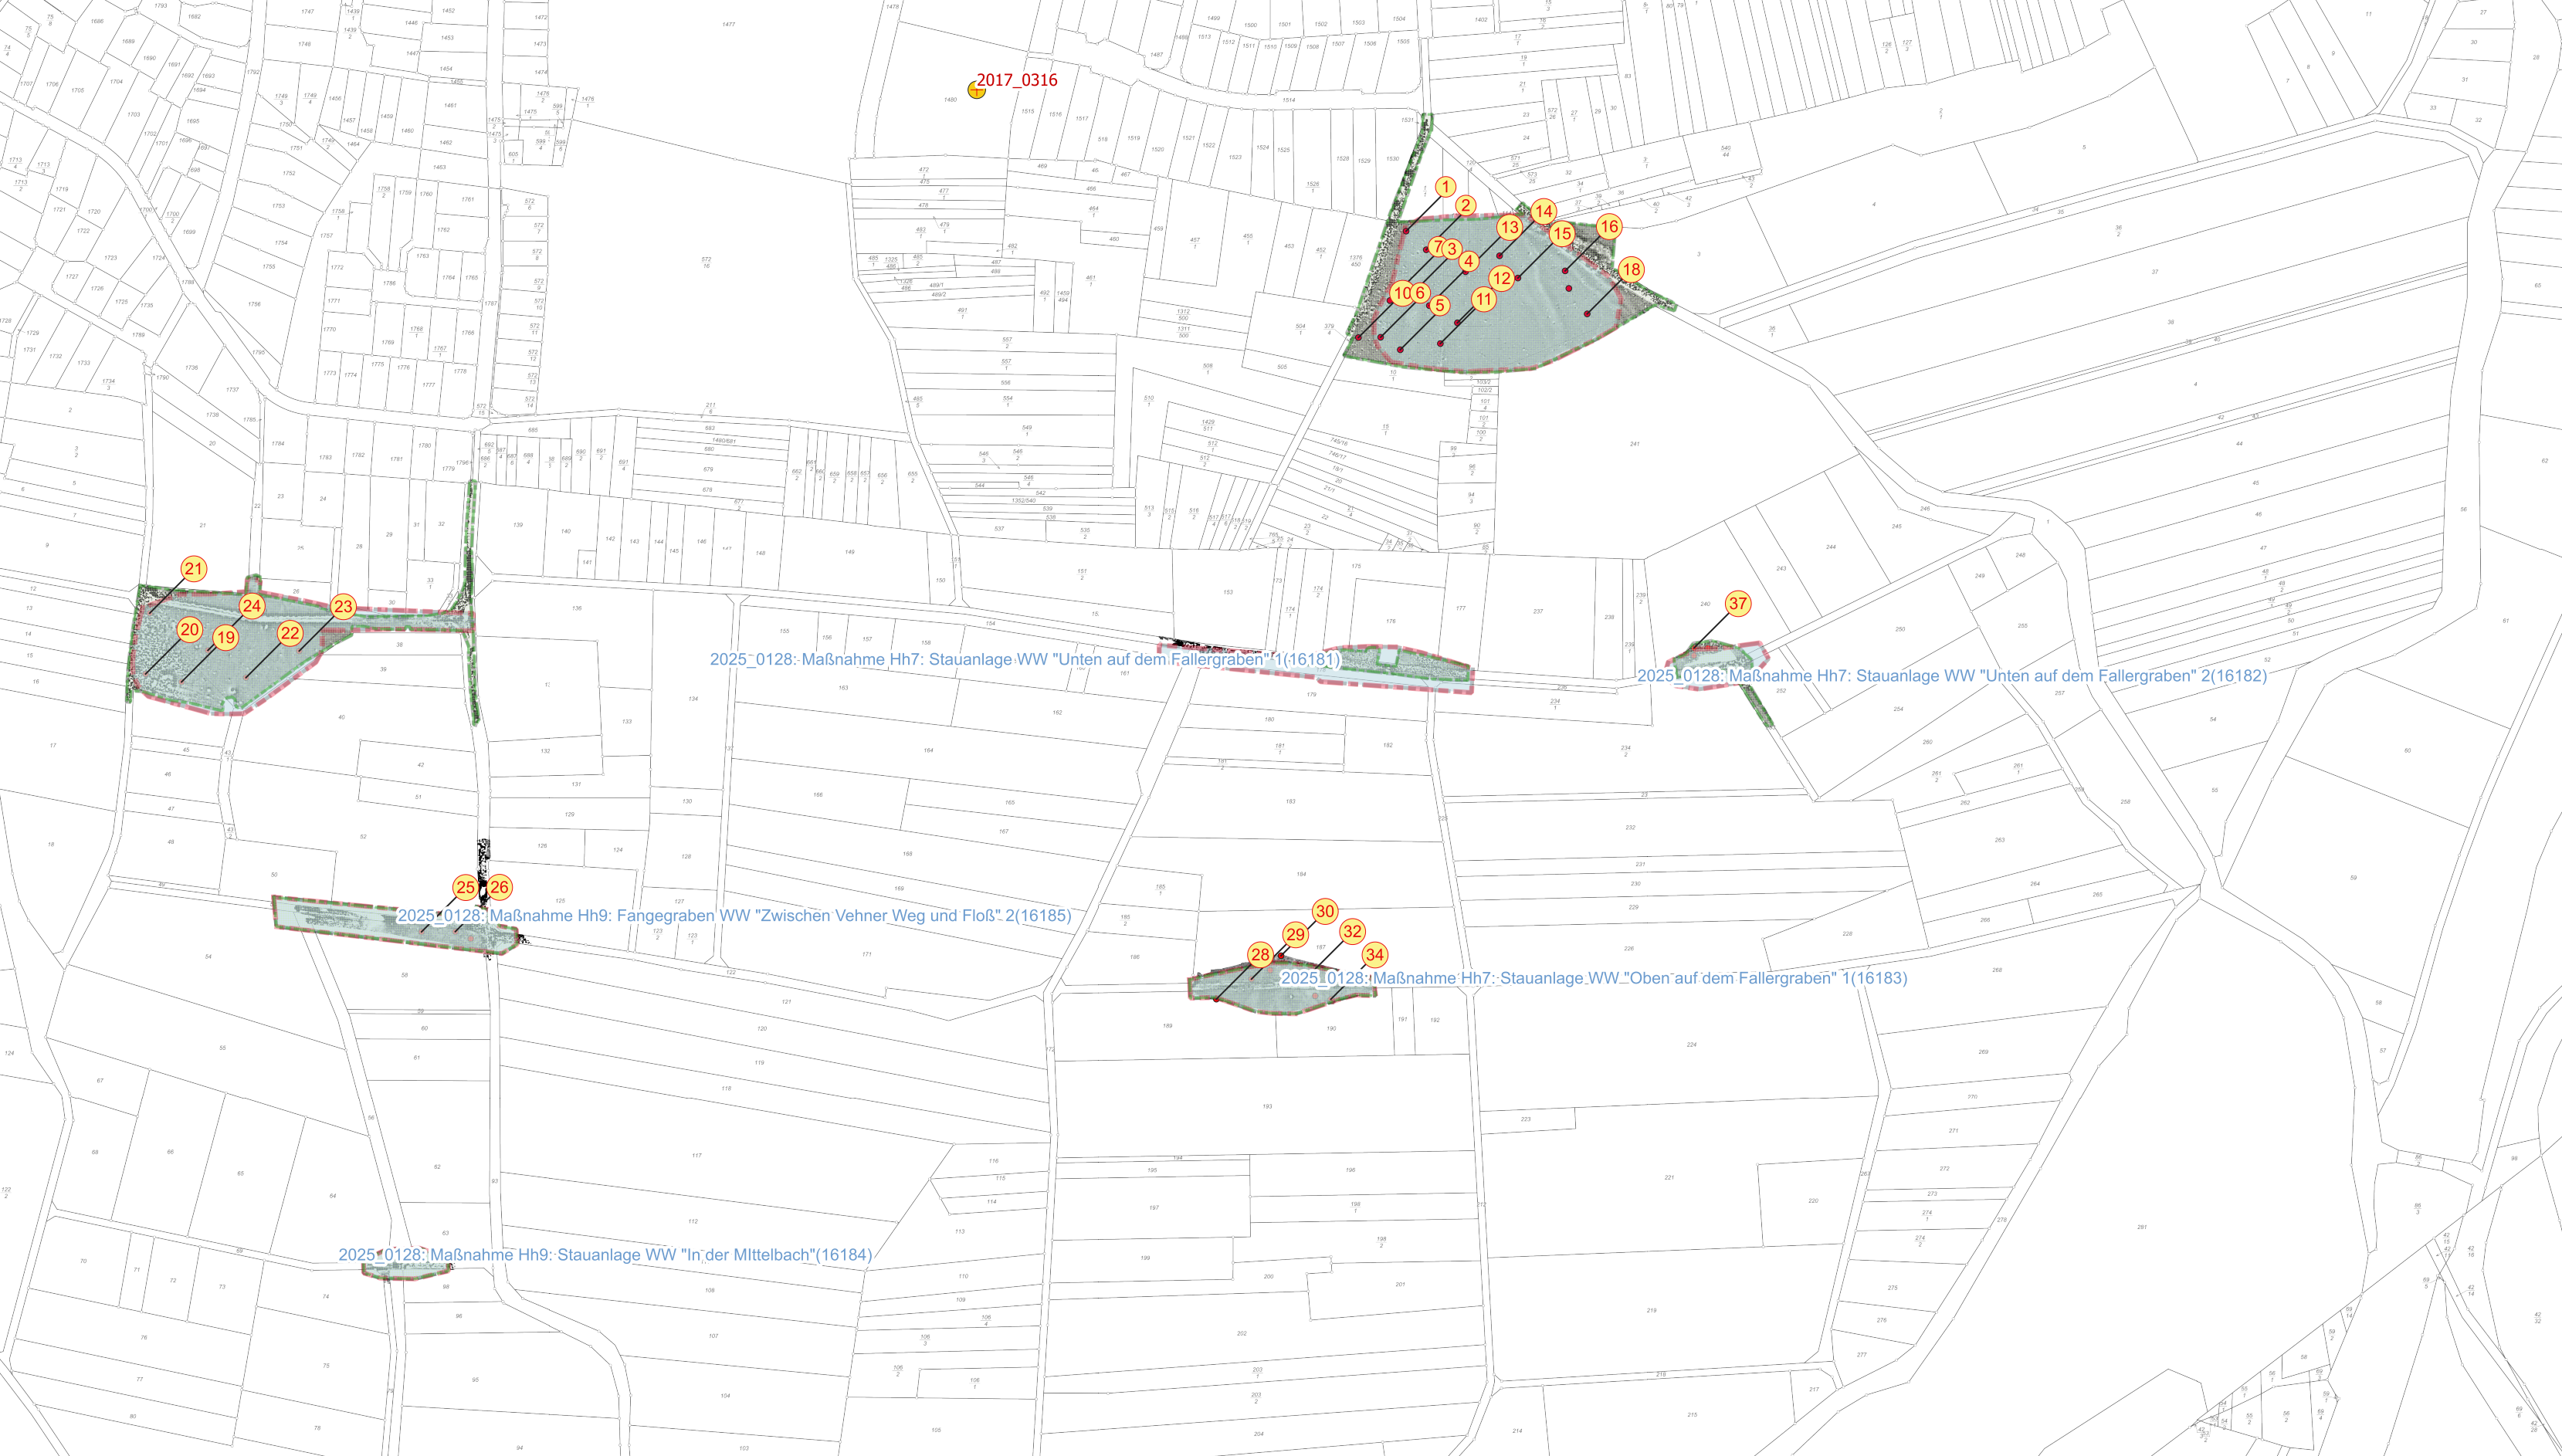
Weiterhin zeichnet sich am Südrand der Messfläche Hh6 eine Gruppe linearer Strukturen (BKZ11) ab, die wir ebenfalls mittels Sondage überprüfen müssen.

In den Flächen Hh7 Süd, Hh7 Ost, Hh8 und Hh9 sind Anomalien erkennbar, die auf archäologische Befunde hinweisen könnten. Auch hierbei könnte es sich, wie in Hh6, um Hinweise auf Abfallgruben handeln.

Wir haben aus den sichtbaren Anomalien eine Auswahl getroffen, die wir nun mittels Baggersondage überprüfen möchten. Zum einen ist es notwendig, die Tiefenausdehnung und ggf. die Datierung zu klären. Zum anderen ist es erforderlich, durch Verifizierung/Falsifizierung von Verdachtspunkten die Grundlage für eine Kalkulation der Befunddichte und -verteilung in der Gesamtfläche zu gewinnen.

Für diese Kontrollsondagen benötigen wir einen Kettenbagger >5 to incl. Fahrer für einen Zeitraum von 1 Tag. Die Sondagen werden durch einen Mitarbeiter unserer Dienststelle für den Vorhabenträger kostenneutral abgesteckt und begleitet. Bei einer solchen Sondage wird im Bereich einer Anomalie der Oberboden abgetragen und der darunter liegende Befund hinsichtlich Zeitstellung und ggf. Tiefenausdehnung kontrolliert.
